Gutachterliche Stellungnahme zum Zustand der Verkehrsflächenbefestigungen in der Straße "Winkelweg" in Detmold - Pivitsheide VL

Stadt Detmold

01.06.2015

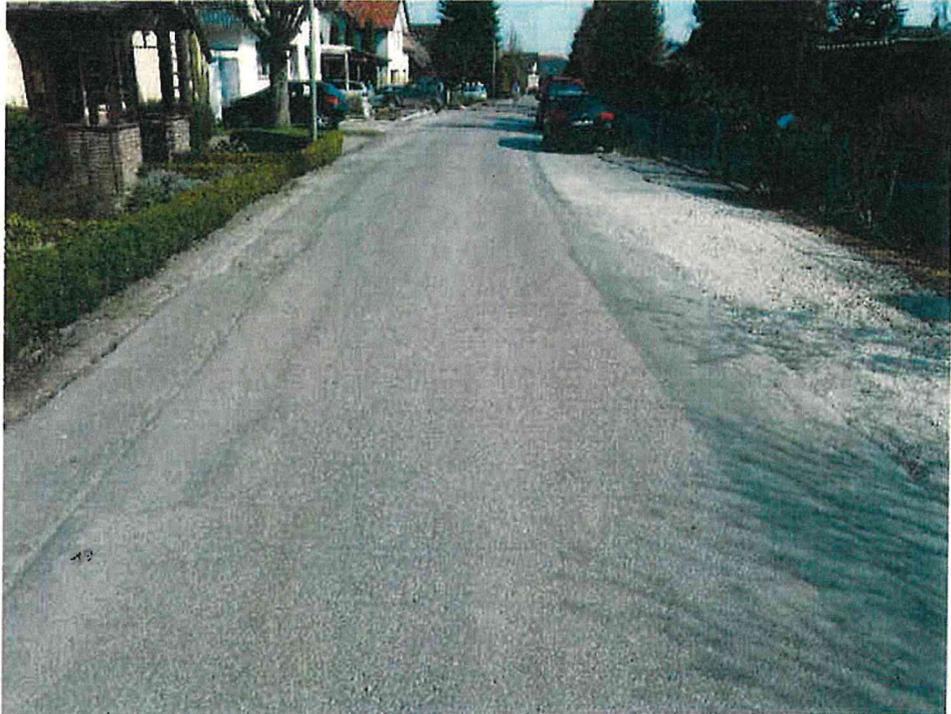
Abb. 3: Ca. 3 m breite Fahrbahn mit beidseitig vorhandenen, teilweise provisorisch asphaltierten Verbreiterungsbereichen (NKA 8555 008 nach 8555 004, ca. Station 90 m)

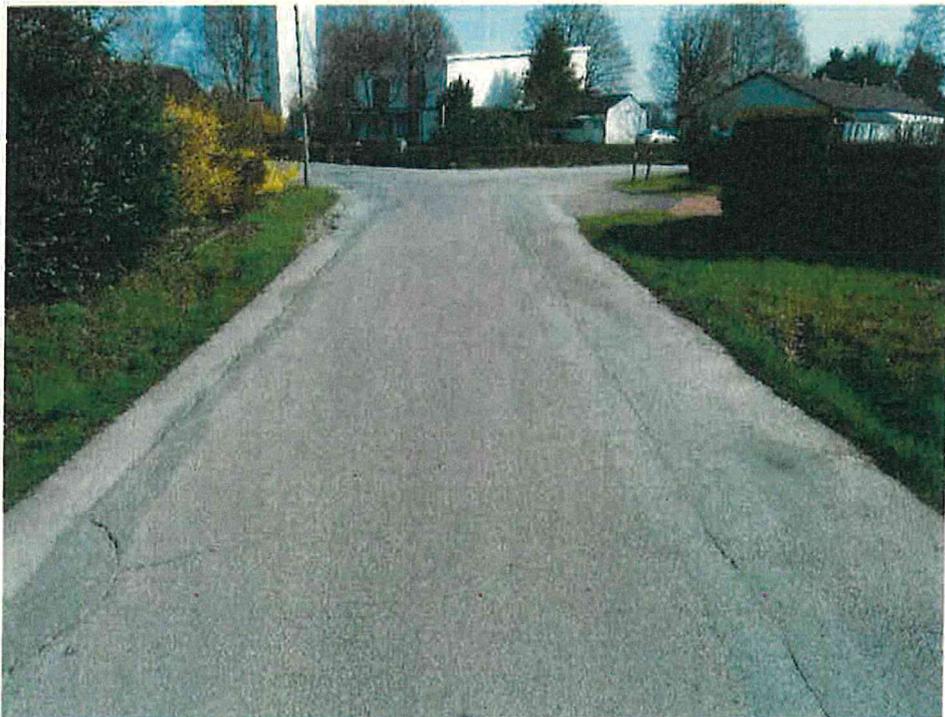
Abb. 4: Ca. 3 m breite Fahrbahn mit beidseitig vorhandenen, teilweise provisorisch asphaltierten Verbreiterungsbereichen und Entwässerungsgräben (NKA 8555 008 nach 8555 004, ca. Station 280 m)

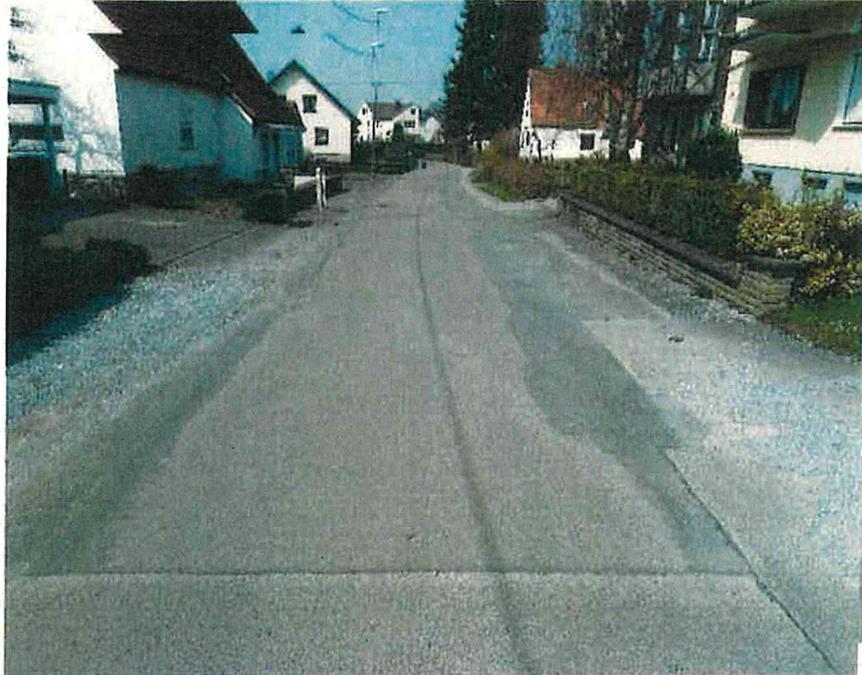
Abb. 5 Ca. 3,70 m breite Fahrbahn mit südwestlich (links) vorhandenem, provisorisch asphaltiertem Verbreiterungsbereich (NKA 8555 043 nach 8555 035, ca. Station 50 m)

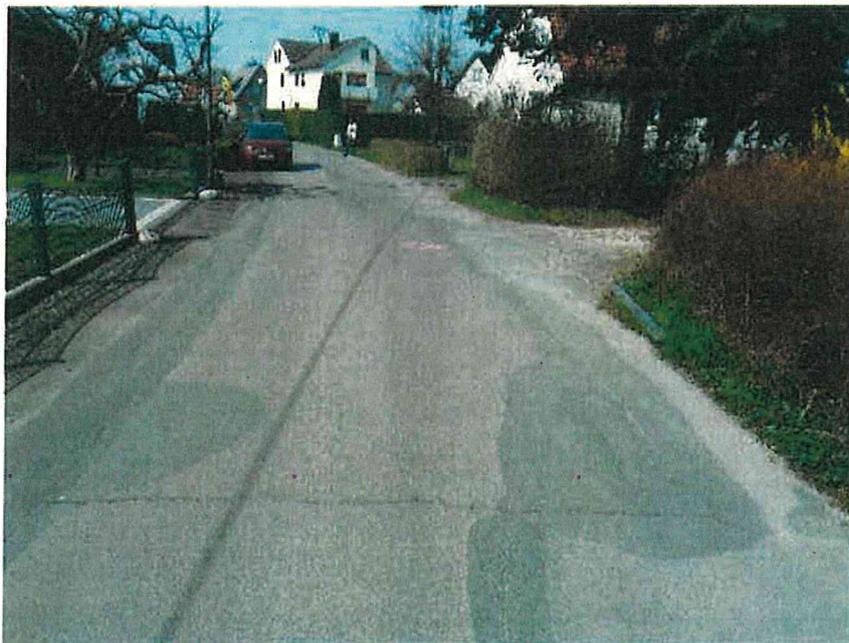
Abb. 6: Ca. 3,70 m breite Fahrbahn mit südwestlich (links) vorhandenem, provisorisch asphaltiertem Verbreiterungsbereich (NKA 8555 043 nach 8555 035, ca. Station 120 m)

Der an die Fahrbahn am südwestlichen Fahrbahnrand angrenzende Verbreiterungsbereich weist überwiegend erhebliche Unebenheiten, Rissbildung und Ausbrüche auf. Sowohl der Gebrauchszustand als auch der Zustand der Substanz sind hier mangelhaft.

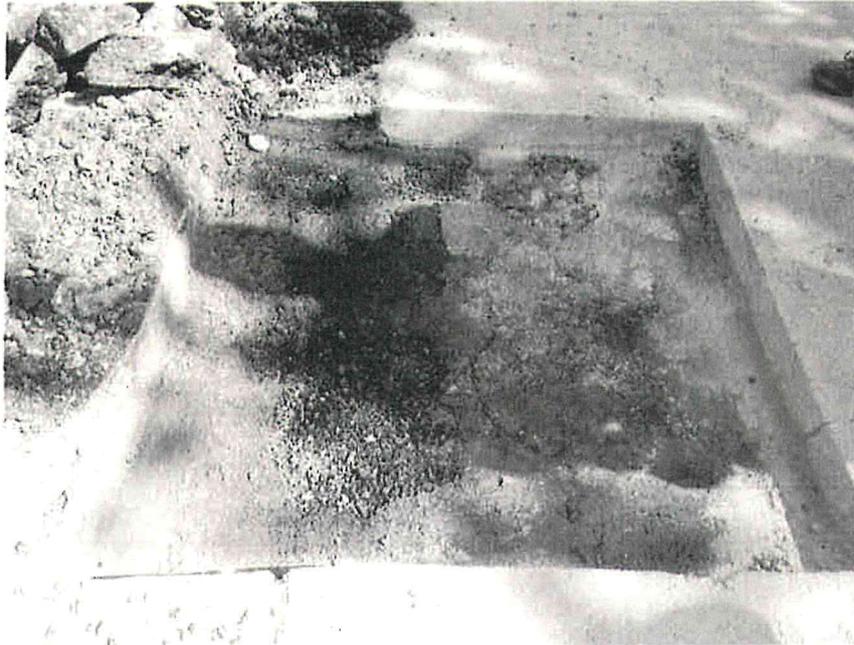
Abb. 11: Schurf 1: Oberfläche der alten bituminösen Schichten nach Entfernen der Asphaltbefestigung

Beim Entfernen der Asphaltsschichten zeigte sich, wie bereits an den Bohrkernen, dass die Asphaltbefestigung keinen Verbund zur Unterlage (ursprüngliche Fahrbahn), bestehend u. a. aus einer Tränkmakadamschicht, aufweist. Diese ursprüngliche Fahrbahn geht in ihrer Breite um ca. 9 cm über die Breite der heutigen Asphaltfahrbahn hinaus und ist von Rissen durchzogen. Der Verbreiterungsbereich besteht aus einem gebrochenen Gesteinskörnungsgemisch und einer oberflächlichen, z. T. mehrlagigen Oberflächenbehandlung.

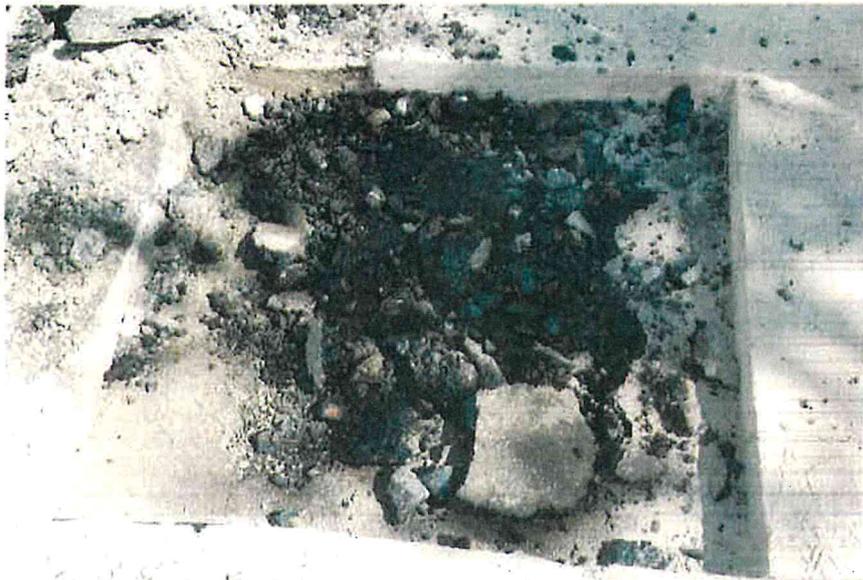
Abb. 12: Schurf 1: Aufgebrochene Teer-Tränkmakadamschicht

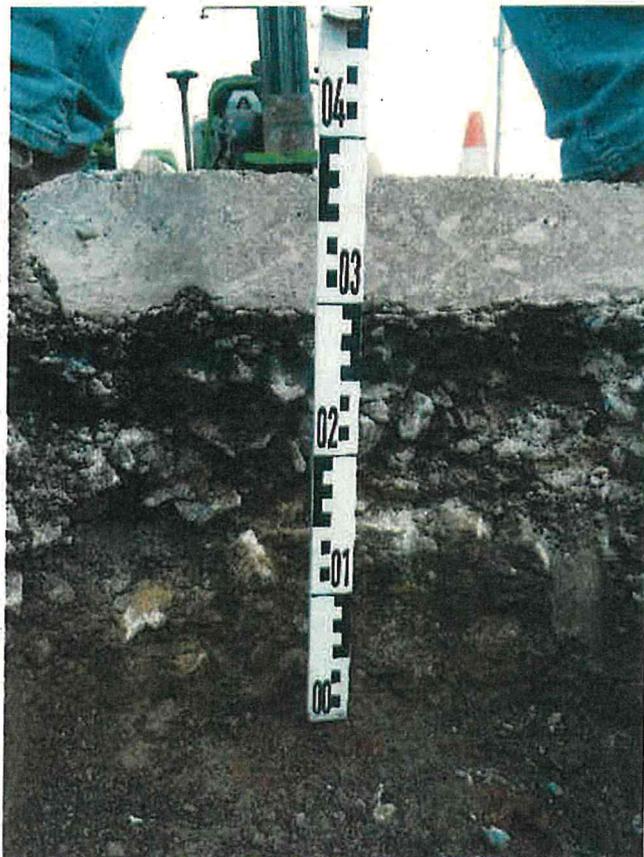
- ca. 2,5 cm Asphaltdeckschicht
 - ca. 7,5 cm Asphalttragdeckschicht
 - ca. 0,5 cm Oberflächenbehandlung
 - ca. 7 cm Teer-Tränkmakadam
 - ca. 13 cm Rüttelschotterschicht (ca. 0/120)
 - ca. 10 cm Kiessandauffüllung mit Bruchsteinen (u. a. Ziegelsplitt)
 - Planum: schwach schluffiger Sand
-
- ca. 40 cm Oberbaudicke

Abb. 13: Schurf 1: Schichtenaufbau des Oberbaus

Bis in eine Tiefe von ca. 1,60 m unter Planum wurde kein Grundwasser festgestellt. Die entnommene Asphaltprobe aus Asphaltdeckschicht und -tragdeckschicht weist keine teer-/pechtypischen Bestandteile auf. Hingegen wurden im Teer-Tränkmakadam mit darüber angeordneter Oberflächenbehandlung erhebliche teer-/pechtypische Bestandteile nachgewiesen (PAK-Gehalt 2037 mg/kg; siehe [8]).

(Risse, Ausbrüche, Flickstellen) zunehmen wird. Durch einen Erhalt der vorhandenen Fahrbahnbefestigung ergäbe sich ein Ausfallrisiko und damit verbunden ein Wertverlustrisiko im Anlagenbestand. Eine Erhaltungsmaßnahme sollte somit als grundhafte Erneuerung durchgeführt werden, um allen Verkehrsteilnehmern eine sichere und komfortable Nutzung der Verkehrsflächen zu ermöglichen und die bereits erheblich gealterten Asphalt-schichten, die teerhaltigen Schichten und die nicht frostsichere Kiessandauffüllung aus dem Oberbau zu entfernen.

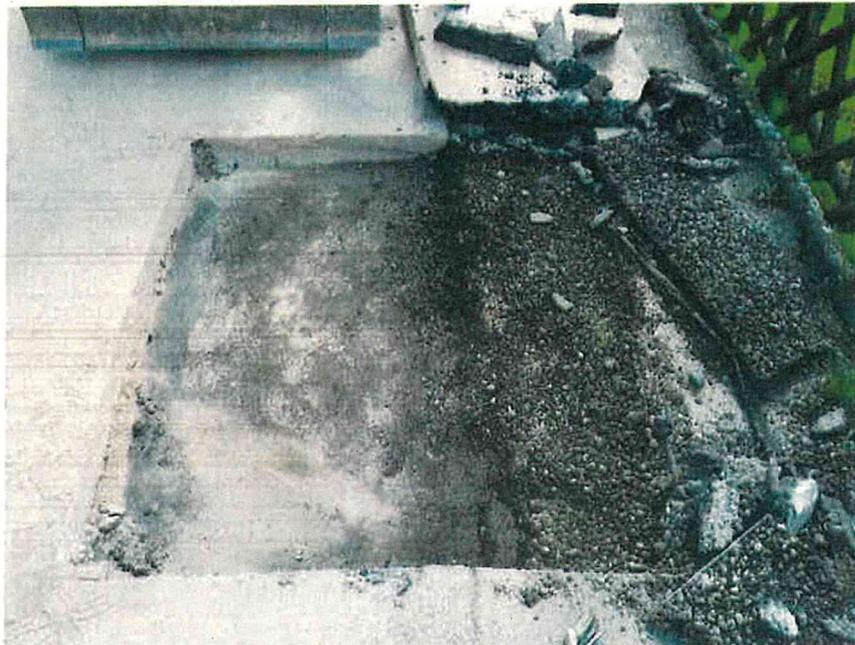
Beim Entfernen der oberen, ca. 10 cm dicken Asphaltdecken zeigte sich, dass kein Verbund zur Unterlage besteht; die Asphaltdecken ließen sich leicht aus der aufgeschnittenen Aufgrabungsfläche herausheben. Auch im Verbreiterungsbereich ließ sich die Asphaltbefestigung leicht schollenartig herausheben.

Abb. 15: Schurf 2: Schollenartig aus der Fahrbahn entfernte Asphaltbefestigung (oben rechts) und ebenfalls schollenartig entfernte Asphaltbefestigung aus dem Verbreiterungsbereich (rechts); als Unterlage ist die leicht feuchte Bitukies-Schicht sichtbar

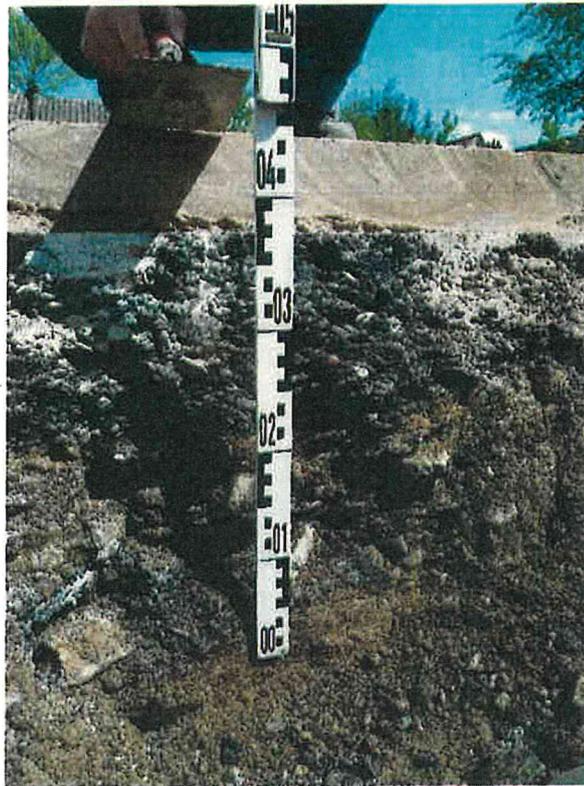
- ca. 10 cm Asphaltdecke (keine unterschiedlichen Schichten erkennbar)
- ca. 18 cm Bituminöse Tragschicht, zweilagig
- ca. 18 cm Frostschutzschicht aus rundkörnigen und gebrochenen Gesteinskörnungen mit Bruchsteinen (u. a. Ziegelsplitt)
Planum: Schluffiger Sand

Abb. 16: Schurf 2: Schichtenaufbau des Oberbaus

Bis in eine Tiefe von ca. 1,50 m unter Planum wurde kein Grundwasser festgestellt. Die Mischproben aus der Asphaltdecke einerseits als auch die Probe aus der bituminösen Tragschicht andererseits weisen kaum nachweisbare teer-/pechtypische Bestandteile auf (PAK-Gehalt 0,26 mg/kg und 7,3 mg/kg) [8]) und werden daher als RCL I-Material eingestuft [8]. Dies kann jedoch nur für den Verlauf der Trasse des Abwasserkanals gelten, in dem der Schurf 2 angelegt wurde. Die aus der Fahrbahnmitte entnommenen Bohrkern 4 und 5 lassen erkennen, dass im mittleren Bereich der Fahrbahn ebenfalls eine Schicht aus Teer-Tränkmakadam vorhanden ist. Insofern ist auch hier mit dem Anfall von teerhaltigem Material zu rechnen.

Im zweiten Abschnitt des Winkelwegs zwischen Hirtenweg und Weberstraße ist aufgrund der größeren Fahrbahnbreite im Begegnungsfall teilweise kein Ausweichen auf den Verbreiterungsbereich notwendig. Dafür ist aber der Gebrauchszustand mit einem Gebrauchswert von 5,0 bereits mangelhaft. Er ergibt sich maßgeblich aufgrund der vorhandenen Querunebenheiten. Der Substanzwert(Oberfläche) überschreitet mit TWSUB = 4,3 bereits den Warnwert und bleibt nur geringfügig unter dem Schwellenwert von 4,5. Der aus dem Schichtenaufbau in der Mitte der Fahrbahn ermittelte Substanzwert(Bestand) beträgt bereits 5,0. Daraus ist abzuleiten, dass die Substanz der Fahrbahnbefestigung das Ende der Nutzungsdauer erreicht hat. Eine Erhaltungsmaßnahme sollte auch in diesem Abschnitt als grundhafte Erneuerung durchgeführt werden. Bei dieser Maßnahme werden u. a. die teerhaltige Tränkmakadamschicht als auch die mit einem Feinanteil von 12 M.-% nicht ausreichend frostsichere Frostschutzschicht aus dem Oberbau entfernt.

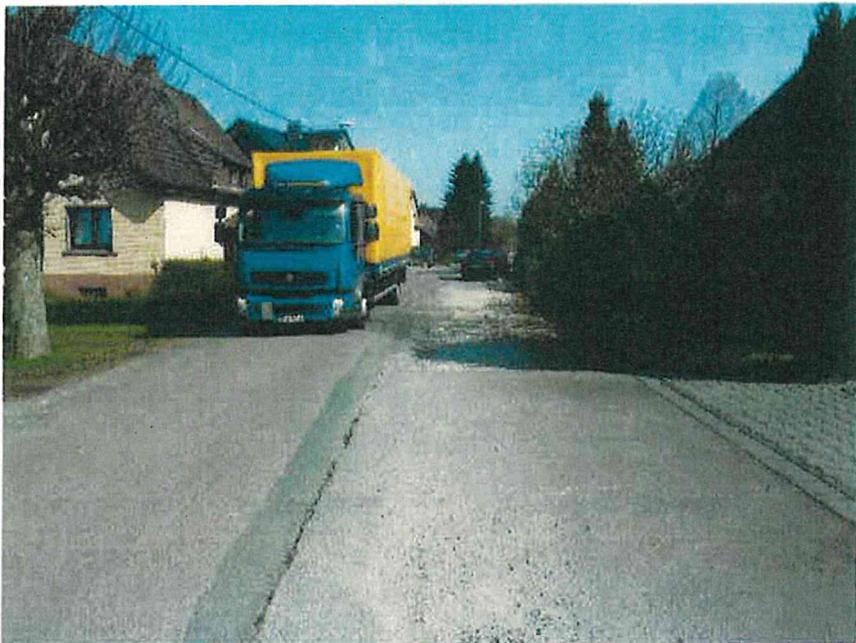
Der Oberflächenzustand des Winkelwegs im ersten Abschnitt zwischen Winkelweg und Hirtenweg ist im Querschnitt sehr unterschiedlich. Während die ca. 3,05 m breite Fahrbahn einen guten Gebrauchszustand besitzt, ist der Gebrauchszustand der seitlichen Verbreiterungsbereiche, bedingt durch erhebliche Unebenheiten, sehr schlecht. Somit kann zwar die Fahrbahn durch ein Kraftfahrzeug sicher und komfortabel befahren werden. Im Begegnungsfall zwischen Kraftfahrzeugen oder auch mit Radfahrern und Fußgängern müssen einzelne Verkehrsteilnehmer auf den Verbreiterungsbereich ausweichen. Dieser Zustand ist insbesondere für Mobilitätseingeschränkte (Gehbehinderte, Fußgänger mit Kinderwagen, ...) äußerst unbefriedigend.

Abb. 17: Im Begegnungsfall mit einem Lkw ist aufgrund der geringen Breite der Fahrbahn von ca. 3,05 m ein Ausweichen auf den unebenen Verbreiterungsbereich notwendig

Für beide Abschnitte ist ein neuer Aufbau der Verkehrsflächenbefestigungen nach den RStO 12 [6] zu konzipieren, um nach Durchführung der Erneuerungsmaßnahme die planmäßige Nutzungsdauer und Abschreibungszeit in der Anlagenbuchhaltung ansetzen zu können.
