Lagebezeichnung: Bruchmauerstr. 37

Objektbezeichnung: Wohnhaus

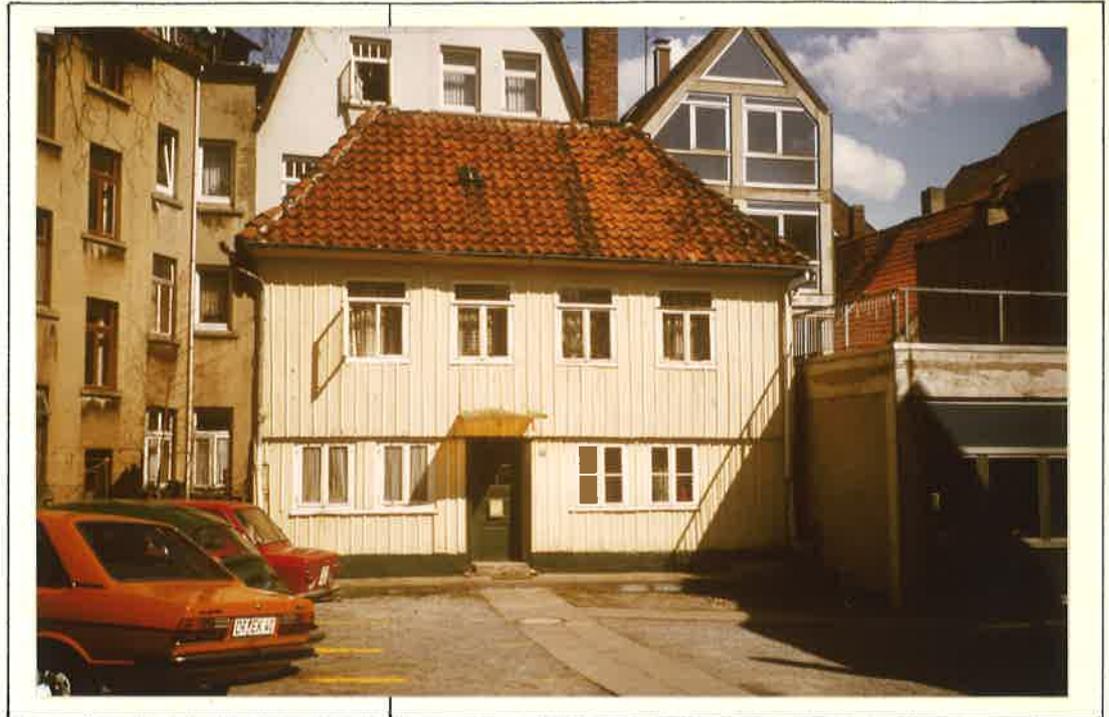
Baujahr: 18. Jh. (?) aufgestockt im 19. Jh.?
Stil :
Zustand: mäßig

Fachwerktraufenhaus mit ziegelgedecktem
Walmdach von 6 Fach (7 Gebinde); das an
den Längsseiten vorkragende Obergeschoss
im 19. Jh. ^{verputzt} auf einem älteren Vorgängerbau
aufgesetzt. Die Schmalseiten jeweils mit
3 in voller Höhe erhaltenen Ständern. Die
Straßenseite (Schauseite) holzverschalt,
darin im OG 4 Achsen, im EG auch 4 Fenster
und massive Rahmen-Füllungs-Eingangtür

Reizvoller kleiner Fachwerkbau im Ensemble
der Bruchmauerstraße, milieu prägende
Wirkung
