Lagebezeichnung: *Adolphstraße 25*

Objektbezeichnung: *Wohnhaus und
Werkstattgebäude*

Baujahr: *nach 1845, Werkstatt 1938*
Stil : *Spätklassizismus*
Zustand: *gut*

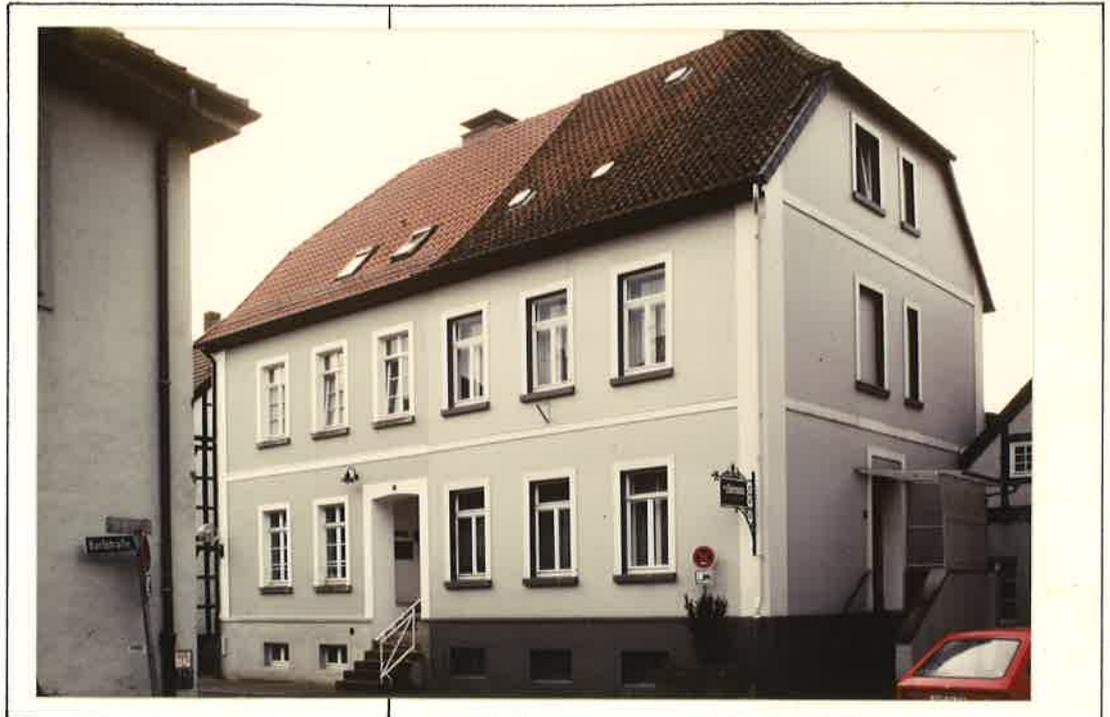
*Dreiecksiger Teil eines traufenständigen
Doppelhauses von 2 Geschossen und insge-
samt 6 Achsen. Der massive Putzbau
auf hohem Kellergerüst. Die Faschen, das
Jüstgesims und die Eckvorlage schlicht
geputzt. Das Krüppelwalmdach mit roten
Ziegelholzpfannen gedeckt.*

*Der 1938 errichtete neben dem Wohnhaus
befindliche Werkstattbau mit Traufseite
zur Adolphstraße. Das EG massiv, Drempel
Eingangstür erneuert und mit unge-
stärktem Schutzdach versehen.*

*Gut proportioniertes Doppelhaus von
straßenraumprägender Wirkung, nach
dem Abbruch der Stadtmauer (1845) dort
errichtet, von stadtbaugeschichtlicher und
städtebaulicher Bedeutung.*

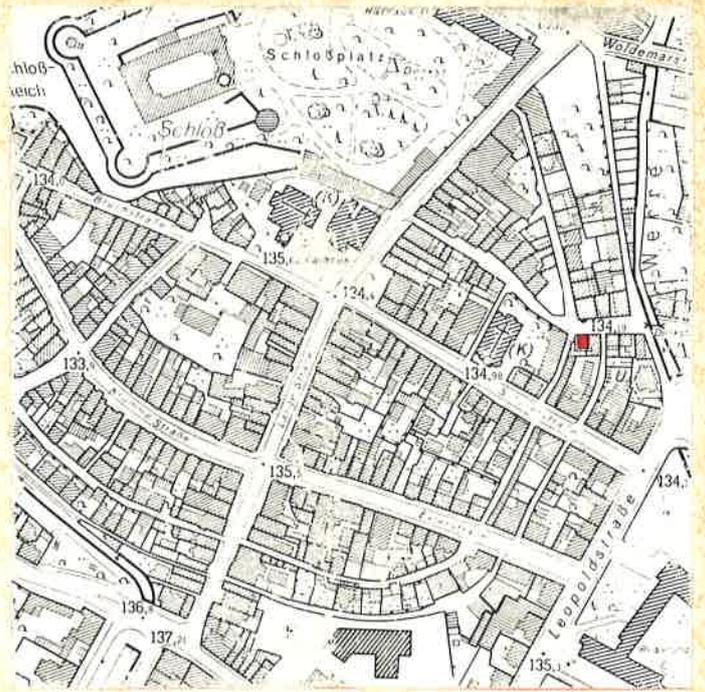
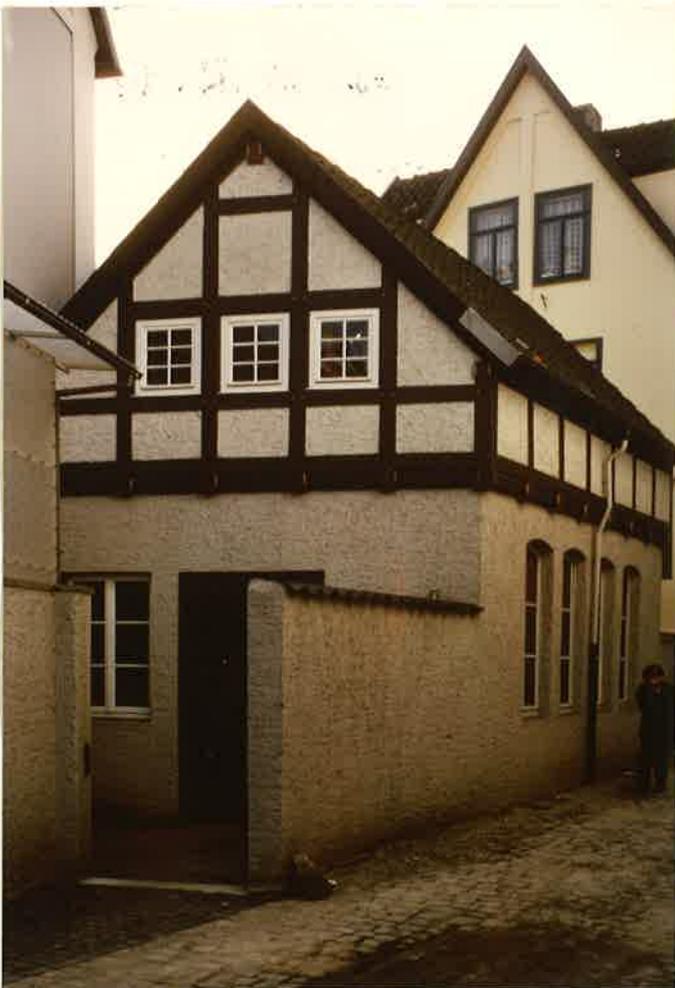
und aufsteigende Giebelfläche zur
Meierstraße in Fachwerkkonstruktion,
über Balkenköpfe bzw. Stichbalkenköpfe,
die profiliert sind, vorkragend.
Im EG hohe Segmentbogenfenster, im
Giebel Eingangstür. Das Satteldach
mit roten Ziegelhahnpfannen gedeckt.
