Lagebezeichnung: Rittergutsweg 1
Objektbezeichnung: Rittergut
Hornoldendorf
Herrenhaus
Baujahr: 1840
Stil: Spätklassizismus
Zustand: gut, gepflegt

Lagebezeichnung: Ritterguts Weg 20-1
Objektbezeichnung: Rittergut
Hornoldendorf
Baujahr: älteste Teile vermutl. 1. H. 17. Jh.
Stil :
Zustand: gut

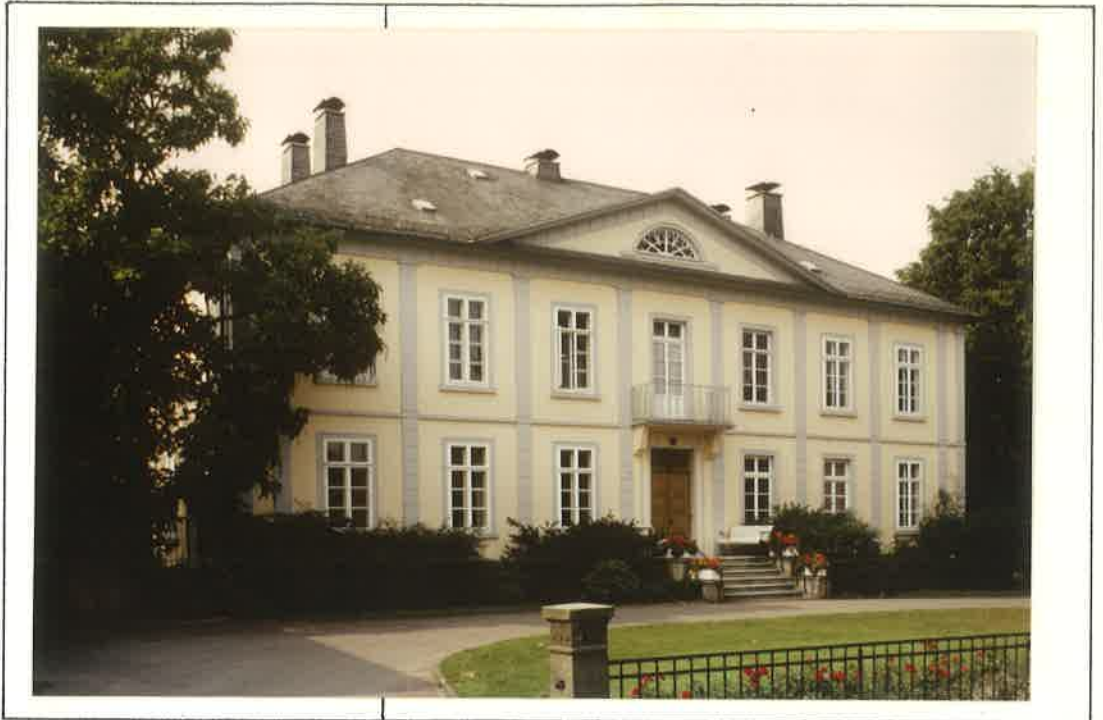
Putzbau von 2 Hauptgeschossen mit Gesims über hohem Kellergerüst. Traufseiten mit 7 Fensterachsen und flachem Dreiecksgiebel über der Mittelachse; Pilastergliederung und Dachgebälk. Im Hofseite Doppelflügelportaltr. mit Freitreppe, darüber Balkon mit Eisenbrüstung. Im Gartenseite Wintergarten mit Sprossenfenster und Freitreppe, darüber Freisitz. In den Dreiecksgiebeln Halbkreisfenster mit Dachflächenfenster zur Gartenseite →

filigranem Sprossenwerk.
Das flach geneigte Walmdach
mit Schieferdeckung.
Guter Eisenzaun um den Garten.

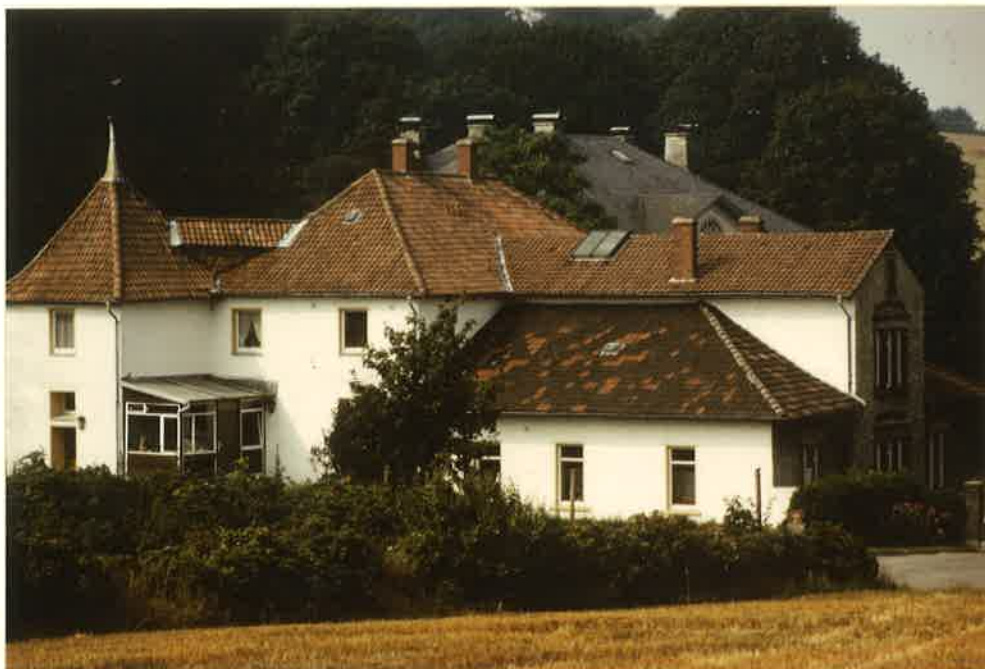
2

Bzw. Pyramindendach, später stark verändert und erweitert durch 2-gesch. Bruchsteinbau mit flachem Satteldach, beidseitig von 1-gesch. Anbauten mit Walmdach flankiert; die 2-gesch. Giebelfront risslastig vorspringend, die Fenster mit Werksteinrahmen und Verdachung, darüber Entlastungsbogen aus Ziegelstein, erbaut um 1840, siehe Foto No. 2.

Blick von Südosten auf den ältesten Bauteil

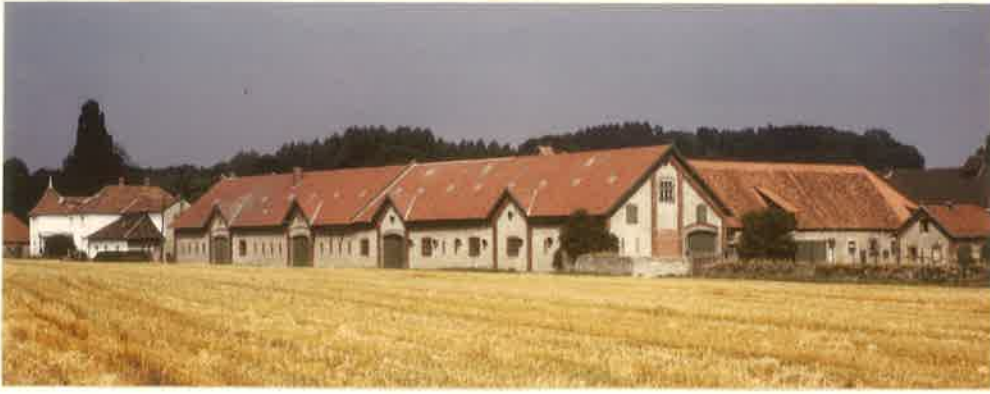
3

Zur Südseite großer Bruchsteinscheunenbau (um 1890/95) von ca. 80 m Länge, die Satteldachflächen mit roten Ziegelhohlpfannen gedeckt. Zur Straße 4 Quedächer, darunter Segmentbogentore mit Werksteinrahmen. Die Gebäudeecken und Queddachachsen durch Ziegelsteinlisenen akzentuiert. An den Ortgängen und Traufen Konsolgesimse aus Ziegelstein. Im westlichen Giebel 2 große Blindarkaden, dazwischen Werksteinwappen (Foto No. 3, 4, 5)

Ausicht
von SO

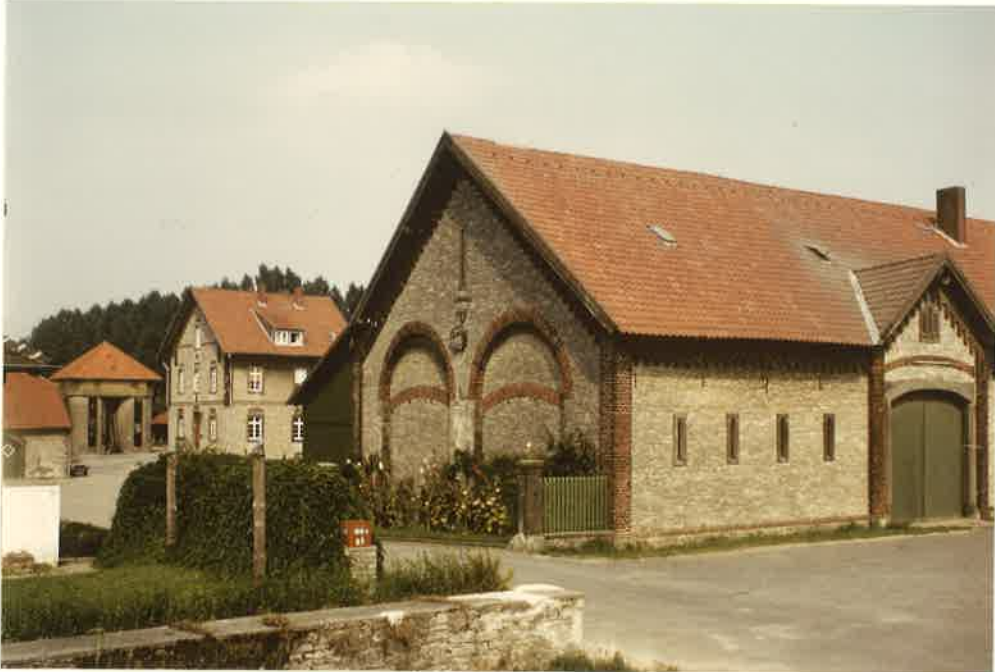
4

Blick in den
Hof von SW

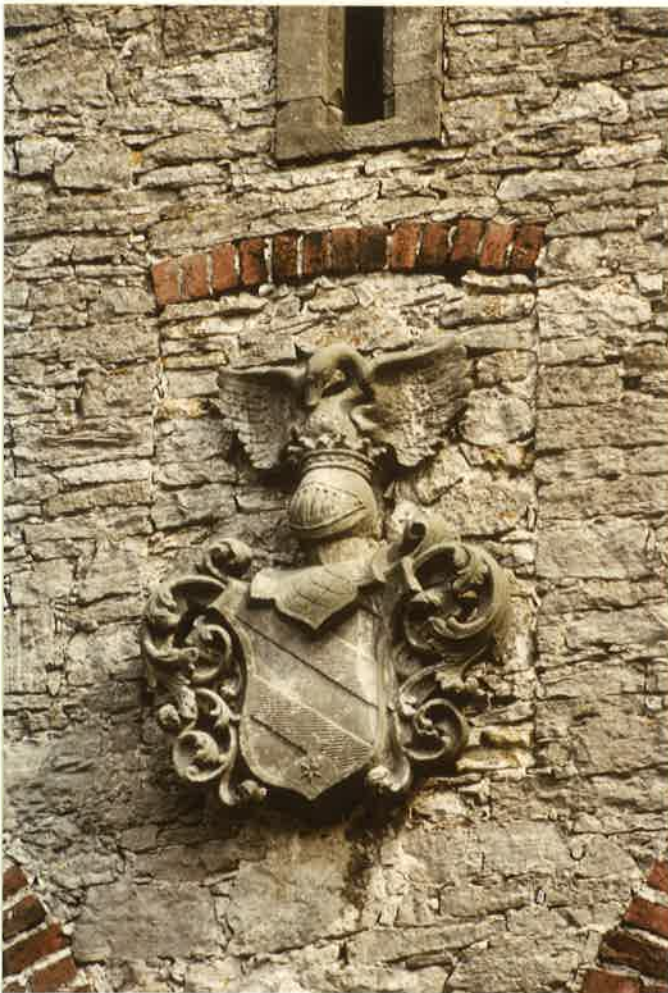
5

Wappen am
Westgiebel
des Stallbauers
1830/45
