Gutachterliche Stellungnahme zum Zustand der Verkehrsflächenbefestigungen in der Straße "Winkelweg" in Detmold - Pivitsheide VL

Stadt Detmold

01.06.2015

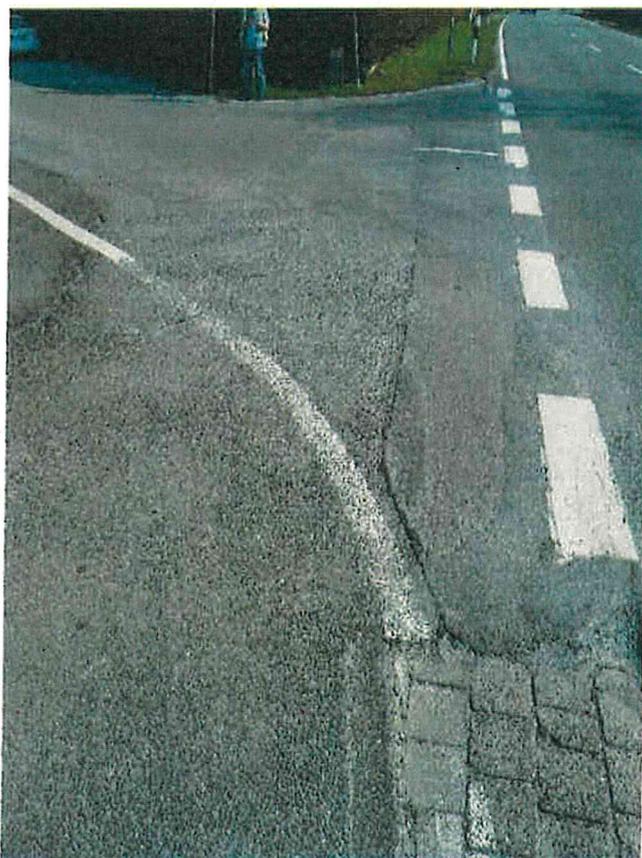
Abb. 2: Aufgeweiteter Einmündungsbereich des Winkelwegs (links) in die Bielefelder Straße

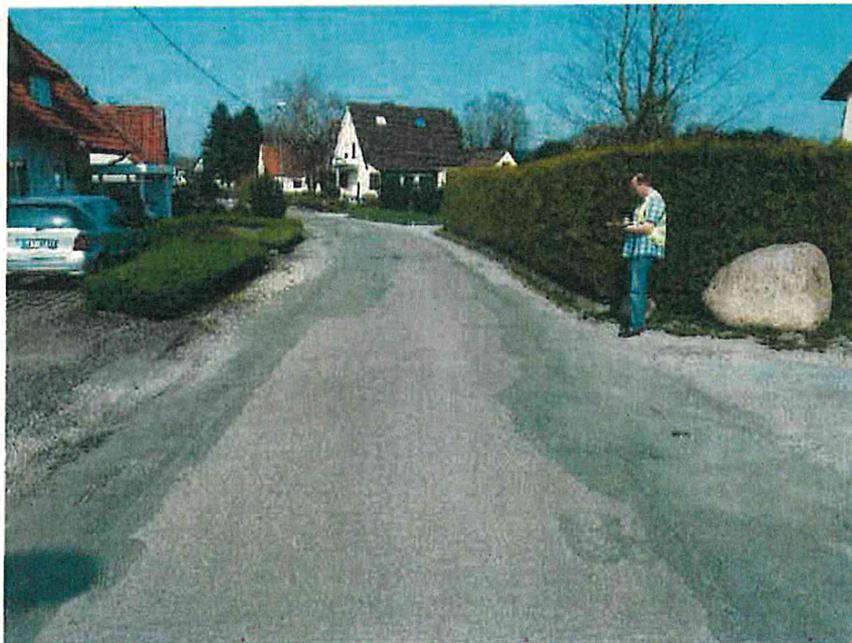
Abb. 7: Visuelle Beurteilung und Dokumentation der Zustandsmerkmale der Oberfläche (NKA 8555 043 nach 8555 035, ca. Station 0 m)

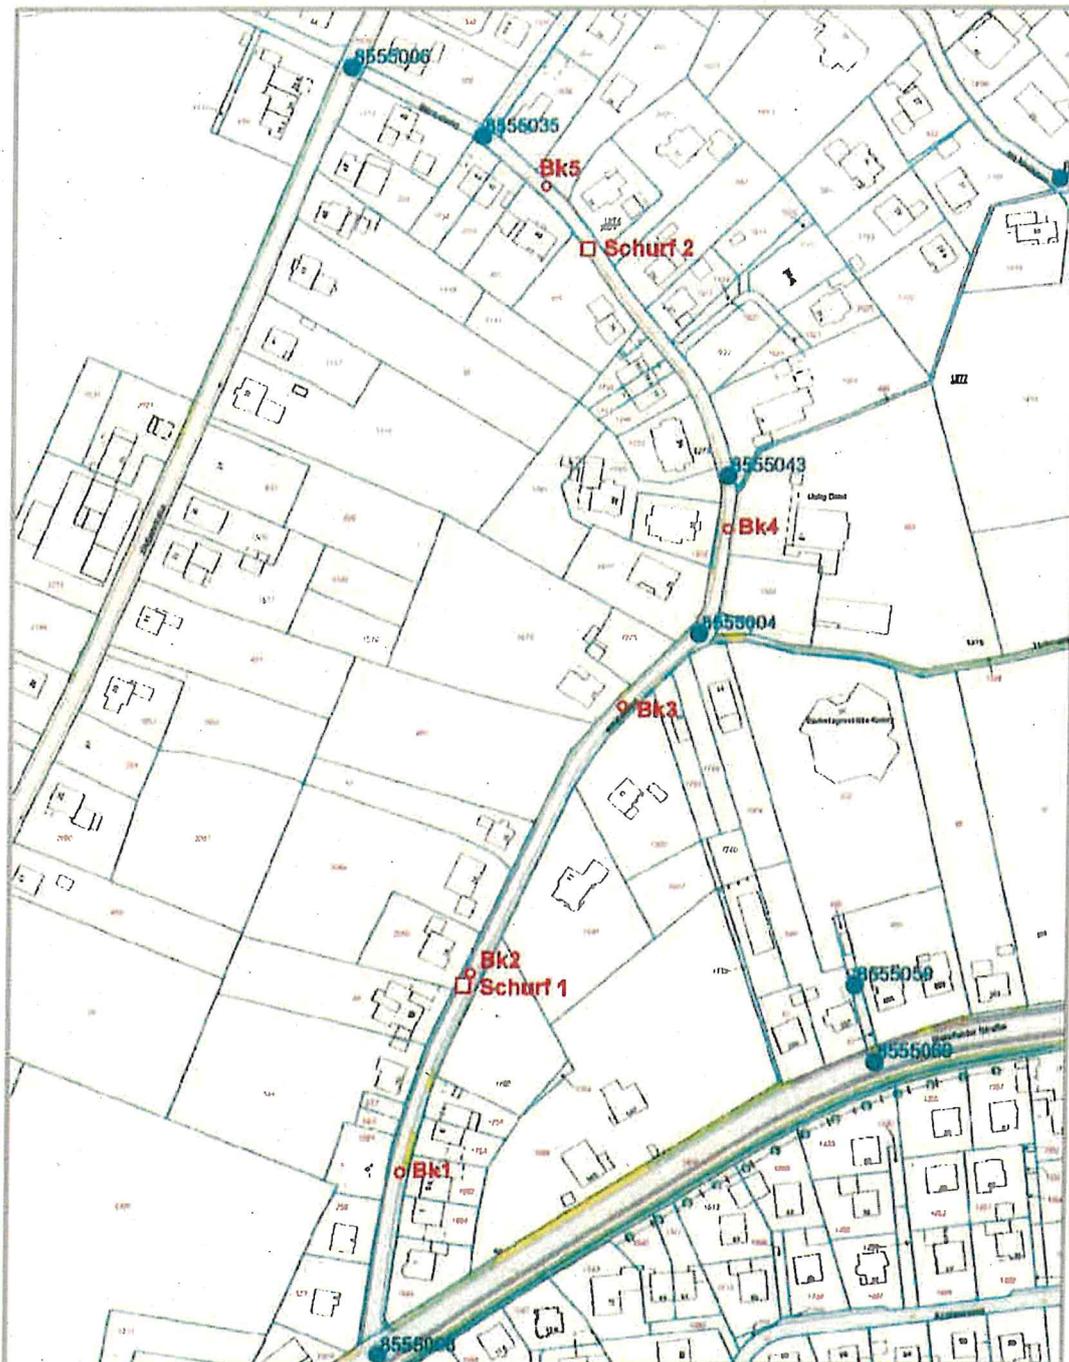
Bohrkern 5: Station 128,0 m, Abstand zum rechten Fahrbahnrand: ca. 0,80 m

Abb. 8: Lage der Bohrkernentnahmestellen (Bk1 bis Bk5) sowie der später angelegten Schürfe

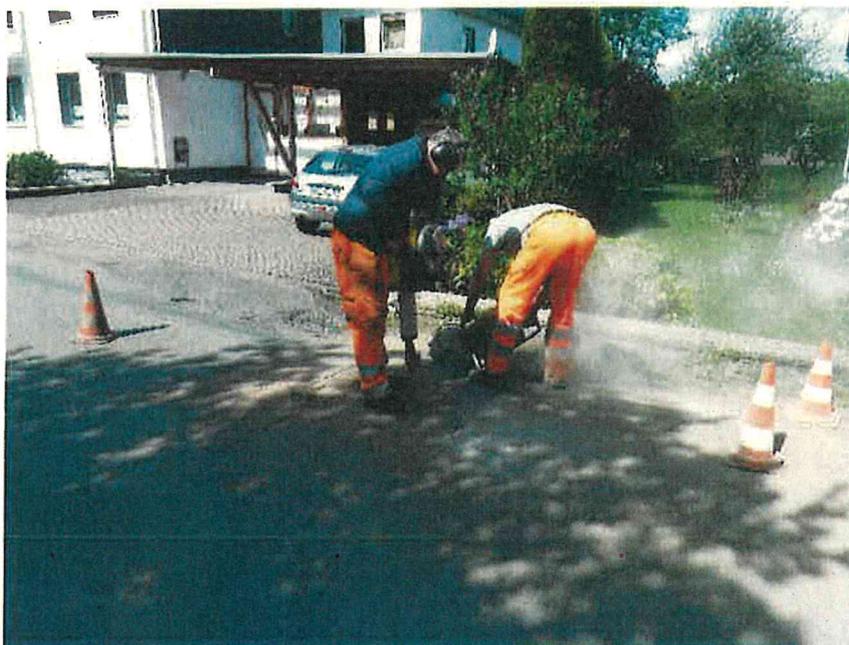
Abb. 10: Schurf 1: Auftrennen und Aufstemmen der Asphaltbefestigung

Beim Entfernen der Asphaltsschichten zeigte sich, wie bereits an den Bohrkernen, dass die Asphaltbefestigung keinen Verbund zur Unterlage (ursprüngliche Fahrbahn), bestehend u. a. aus einer Tränkmakadamschicht, aufweist. Diese ursprüngliche Fahrbahn geht in ihrer Breite um ca. 9 cm über die Breite der heutigen Asphaltfahrbahn hinaus und ist von Rissen durchzogen. Der Verbreiterungsbereich besteht aus einem gebrochenen Gesteinskörnungsgemisch und einer oberflächlichen, z. T. mehrlagigen Oberflächenbehandlung.

- ca. 2,5 cm Asphaltdeckschicht
 - ca. 7,5 cm Asphalttragdeckschicht
 - ca. 0,5 cm Oberflächenbehandlung
 - ca. 7 cm Teer-Tränkmakadam
 - ca. 13 cm Rüttelschotterschicht (ca. 0/120)
 - ca. 10 cm Kiessandauffüllung mit Bruchsteinen (u. a. Ziegelsplitt)
 - Planum: schwach schluffiger Sand
-
- ca. 40 cm Oberbaudicke

(Risse, Ausbrüche, Flickstellen) zunehmen wird. Durch einen Erhalt der vorhandenen Fahrbahnbefestigung ergäbe sich ein Ausfallrisiko und damit verbunden ein Wertverlustrisiko im Anlagenbestand. Eine Erhaltungsmaßnahme sollte somit als grundhafte Erneuerung durchgeführt werden, um allen Verkehrsteilnehmern eine sichere und komfortable Nutzung der Verkehrsflächen zu ermöglichen und die bereits erheblich gealterten Asphalt-schichten, die teerhaltigen Schichten und die nicht frostsichere Kiessandauffüllung aus dem Oberbau zu entfernen.

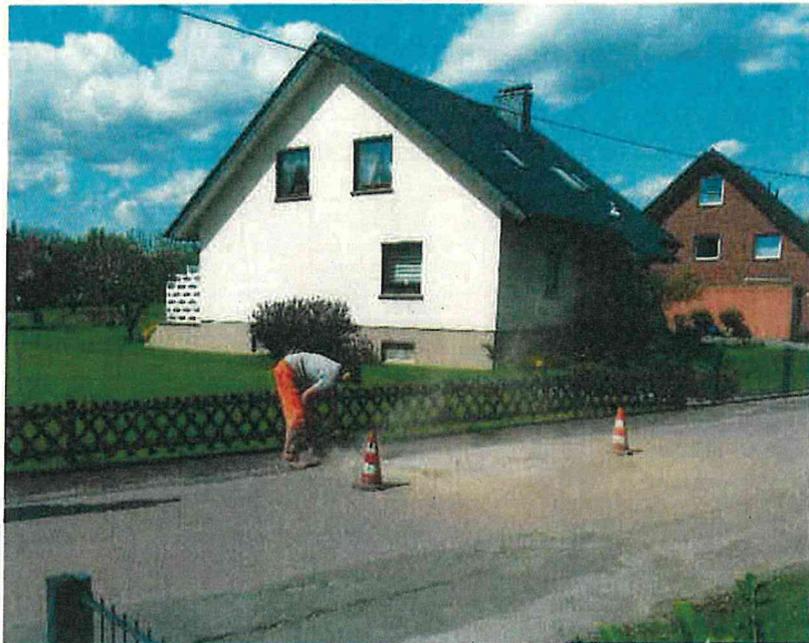
Abb. 14: Schurf 2: Auftrennen der Asphaltbefestigung

Beim Entfernen der oberen, ca. 10 cm dicken Asphaltdecken zeigte sich, dass kein Verbund zur Unterlage besteht; die Asphaltdecken ließen sich leicht aus der aufgeschnittenen Aufgrabungsfläche herausheben. Auch im Verbreiterungsbereich ließ sich die Asphaltbefestigung leicht schollenartig herausheben.

- ca. 10 cm Asphaltdecke (keine unterschiedlichen Schichten erkennbar)
- ca. 18 cm Bituminöse Tragschicht, zweilagig
- ca. 18 cm Frostschutzschicht aus rundkörnigen und gebrochenen Gesteinskörnungen mit Bruchsteinen (u. a. Ziegelsplitt)
Planum: Schluffiger Sand

Im zweiten Abschnitt des Winkelwegs zwischen Hirtenweg und Weberstraße ist aufgrund der größeren Fahrbahnbreite im Begegnungsfall teilweise kein Ausweichen auf den Verbreiterungsbereich notwendig. Dafür ist aber der Gebrauchszustand mit einem Gebrauchswert von 5,0 bereits mangelhaft. Er ergibt sich maßgeblich aufgrund der vorhandenen Querunebenheiten. Der Substanzwert(Oberfläche) überschreitet mit TWSUB = 4,3 bereits den Warnwert und bleibt nur geringfügig unter dem Schwellenwert von 4,5. Der aus dem Schichtenaufbau in der Mitte der Fahrbahn ermittelte Substanzwert(Bestand) beträgt bereits 5,0. Daraus ist abzuleiten, dass die Substanz der Fahrbahnbefestigung das Ende der Nutzungsdauer erreicht hat. Eine Erhaltungsmaßnahme sollte auch in diesem Abschnitt als grundhafte Erneuerung durchgeführt werden. Bei dieser Maßnahme werden u. a. die teerhaltige Tränkmakadamschicht als auch die mit einem Feinanteil von 12 M.-% nicht ausreichend frostsichere Frostschutzschicht aus dem Oberbau entfernt.
